CENTRE SPORTIF DES VERNETS / BATIMENT DE LA PISCINE

**4.1 REVALORISATION ARCHITECTURALE
PLANS D'ORIGINE / SITUATION**

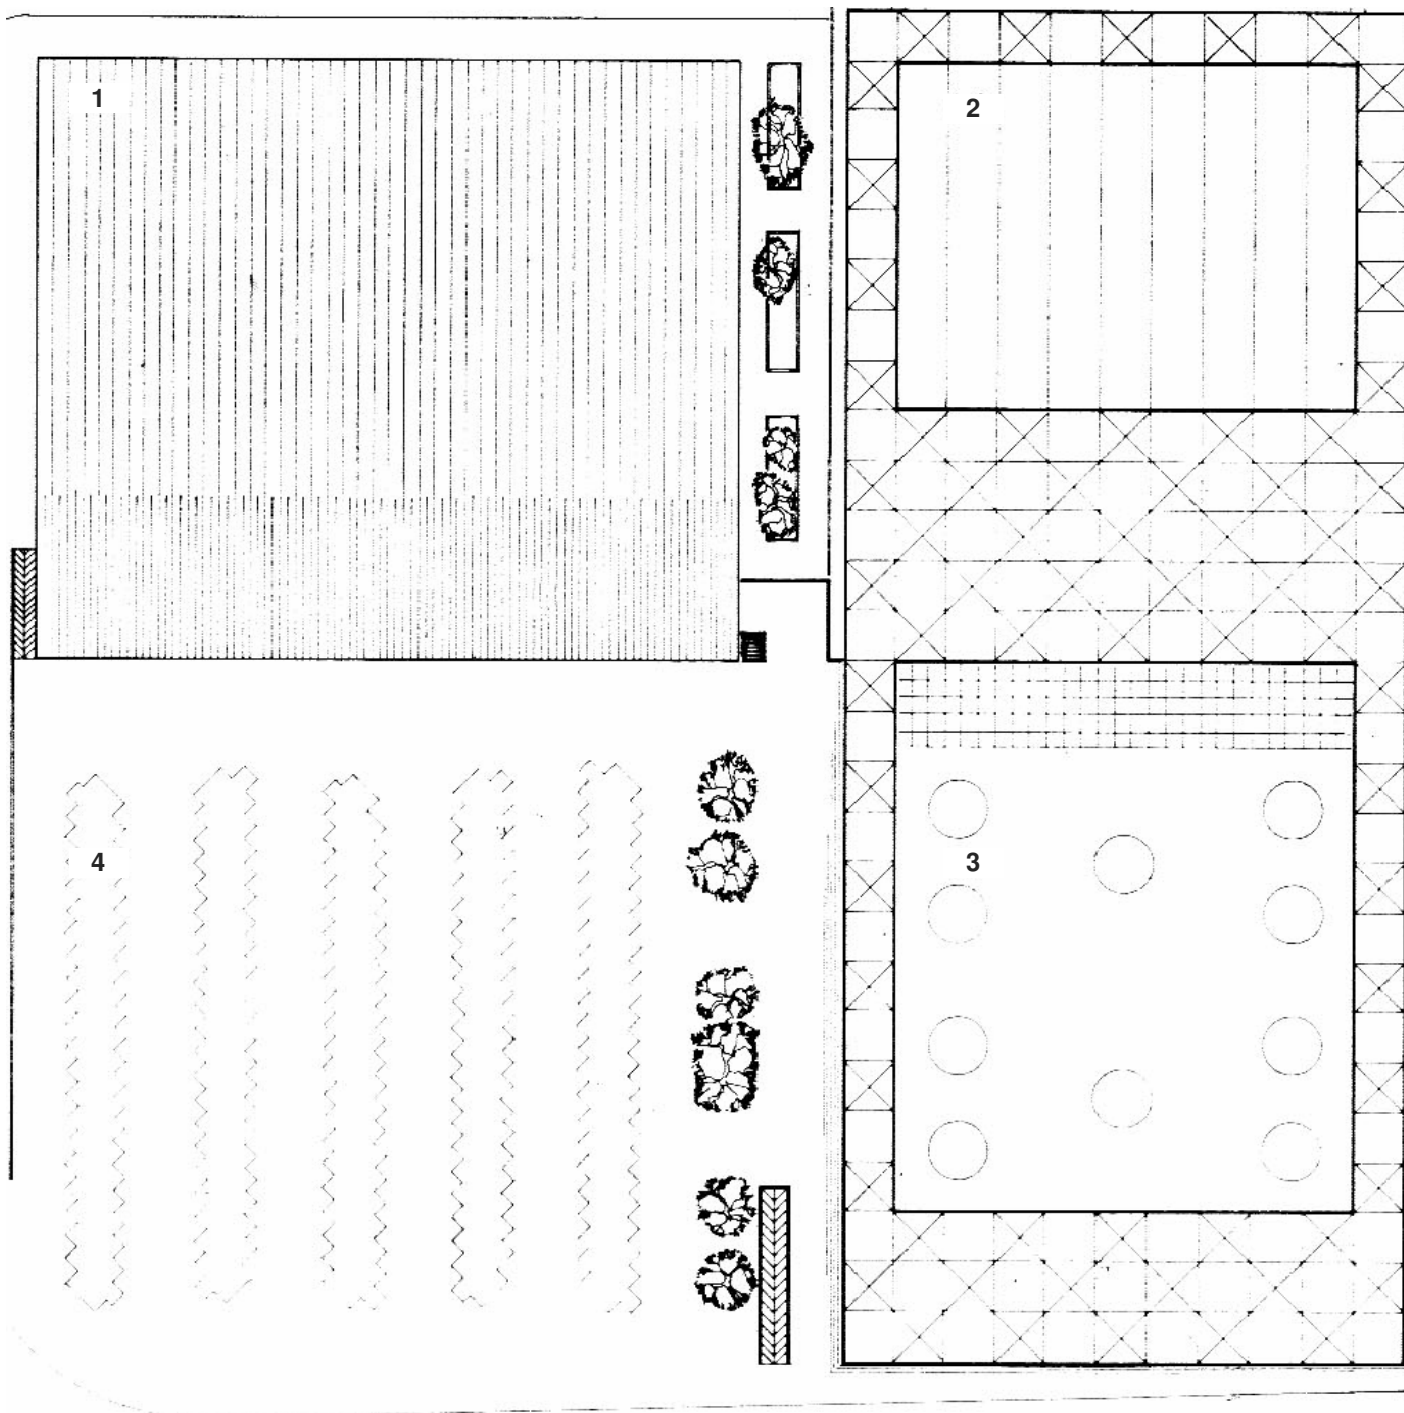
SITUATION DE L'ENSEMBLE PROJETE

- 1 patinoire couverte
- 2 bâtiment de la piscine
- 3 patinoire
- 4 parking

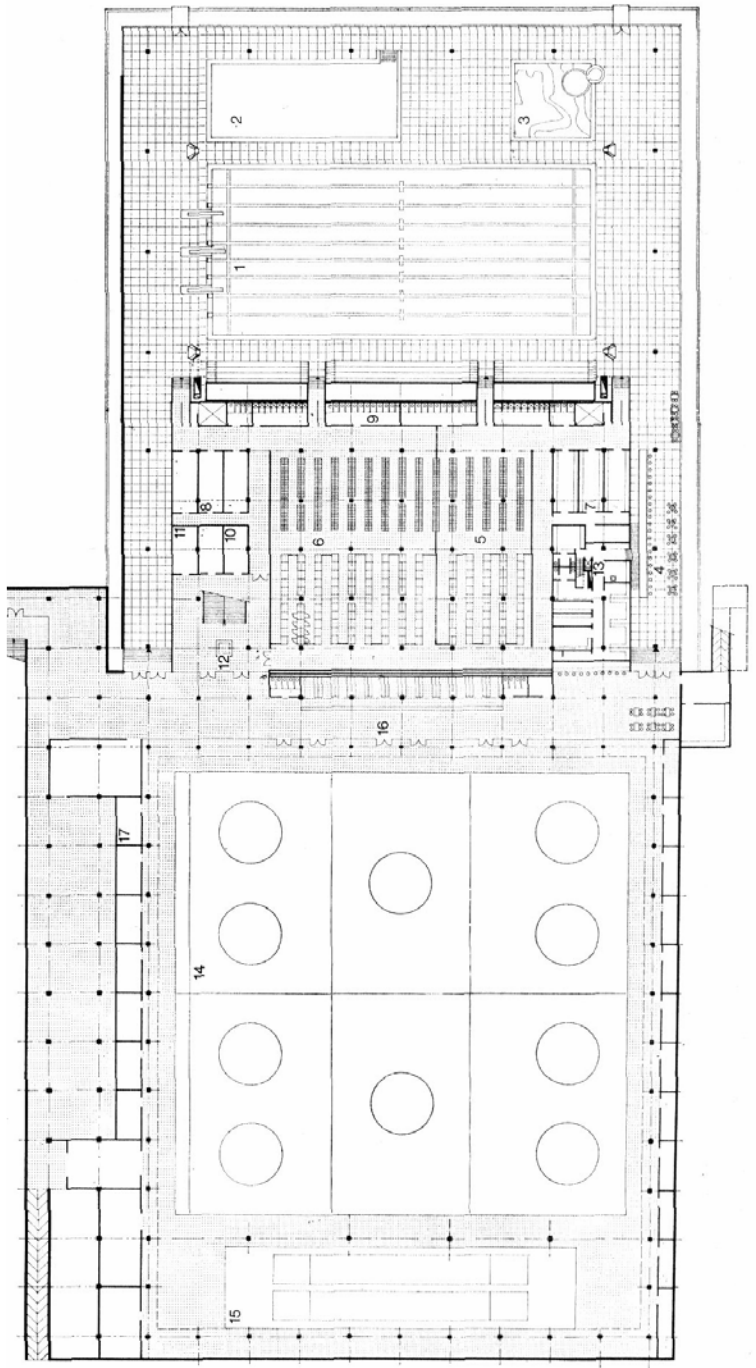
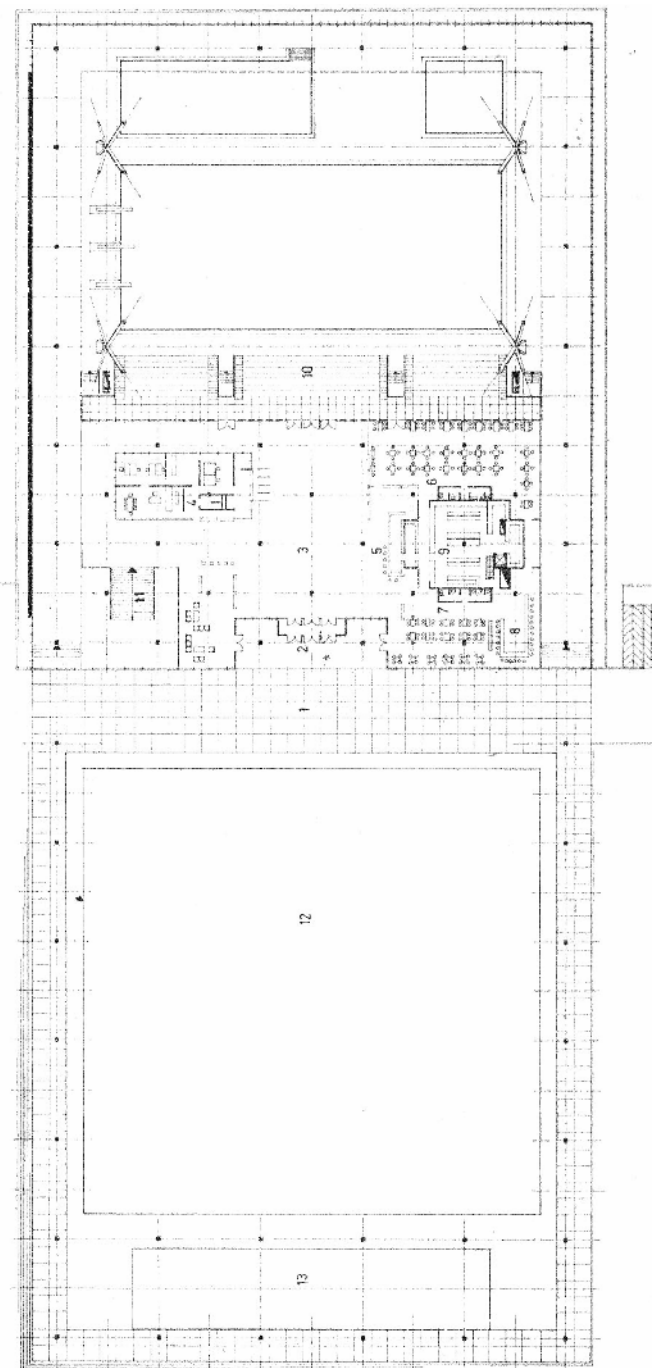
**4.1 REVALORISATION ARCHITECTURALE
PLANS D'ORIGINE / NIVEAUX INFÉRIEUR/SUPÉRIEUR**

NIVEAU INFÉRIEUR

NIVEAU SUPÉRIEUR

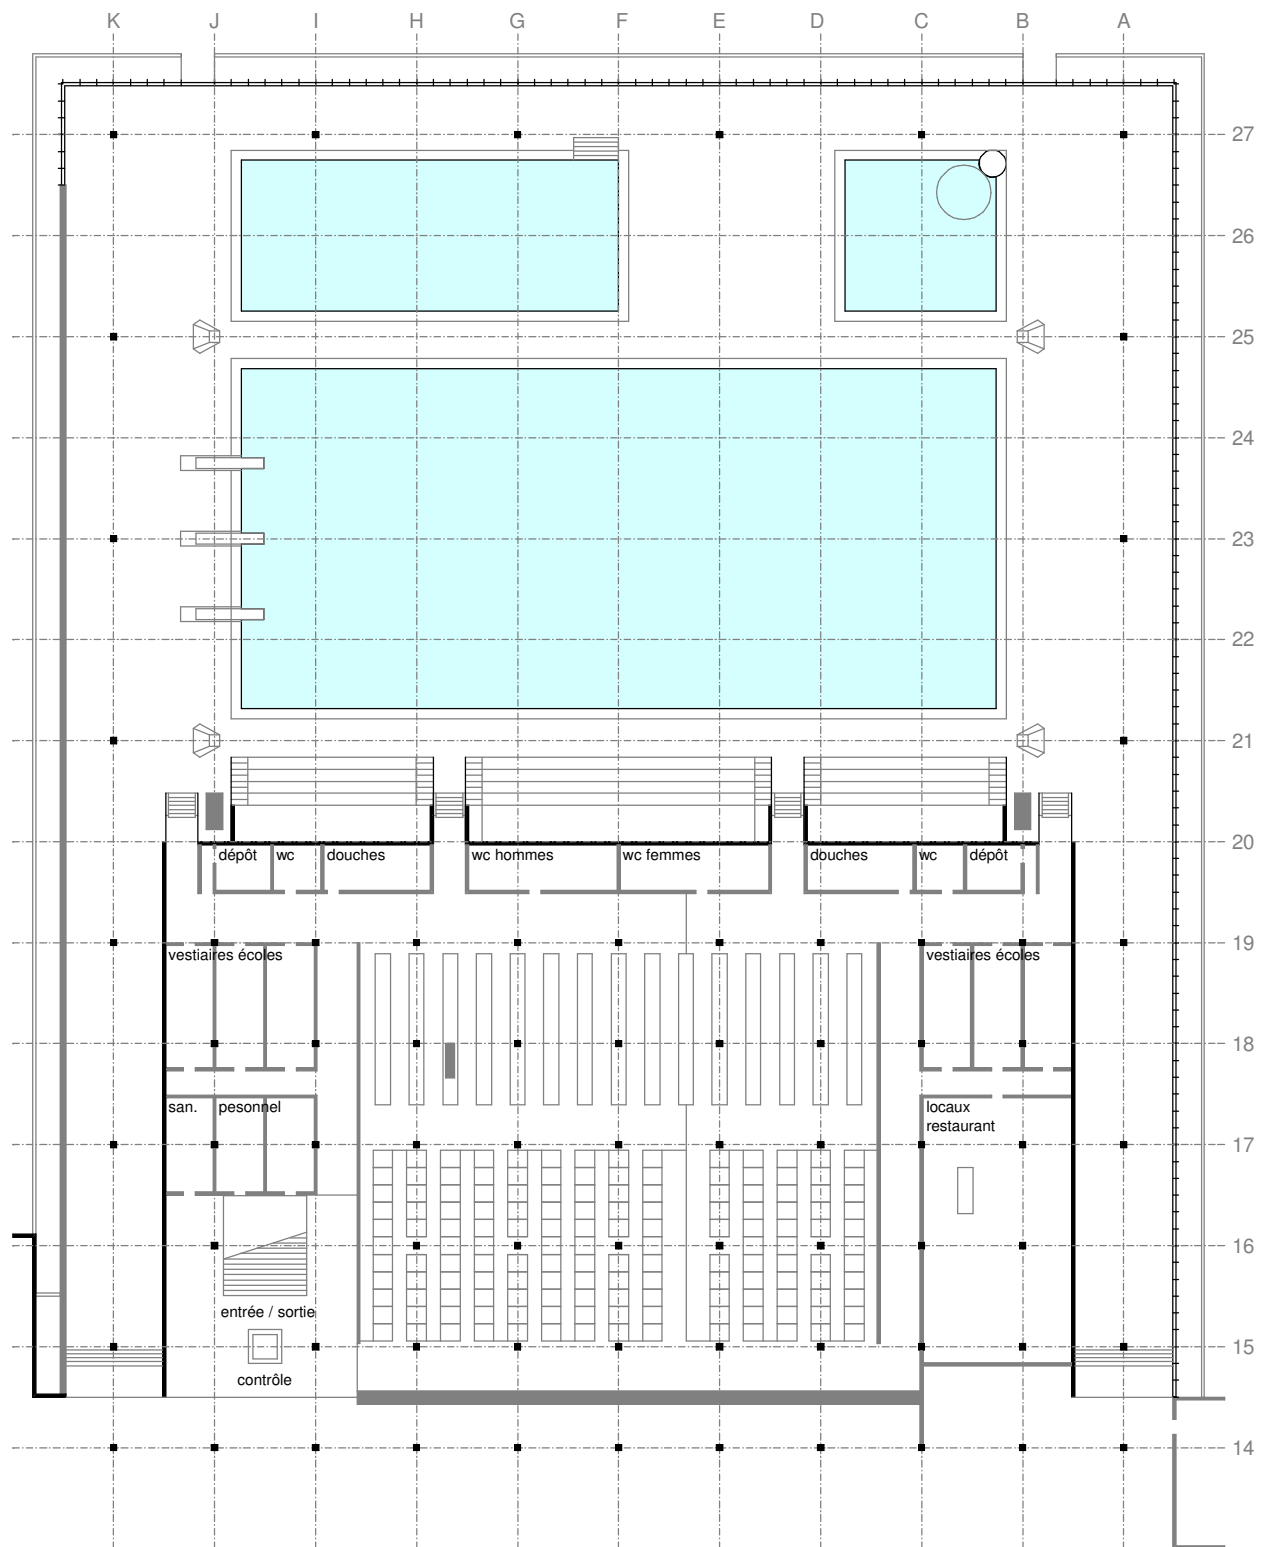
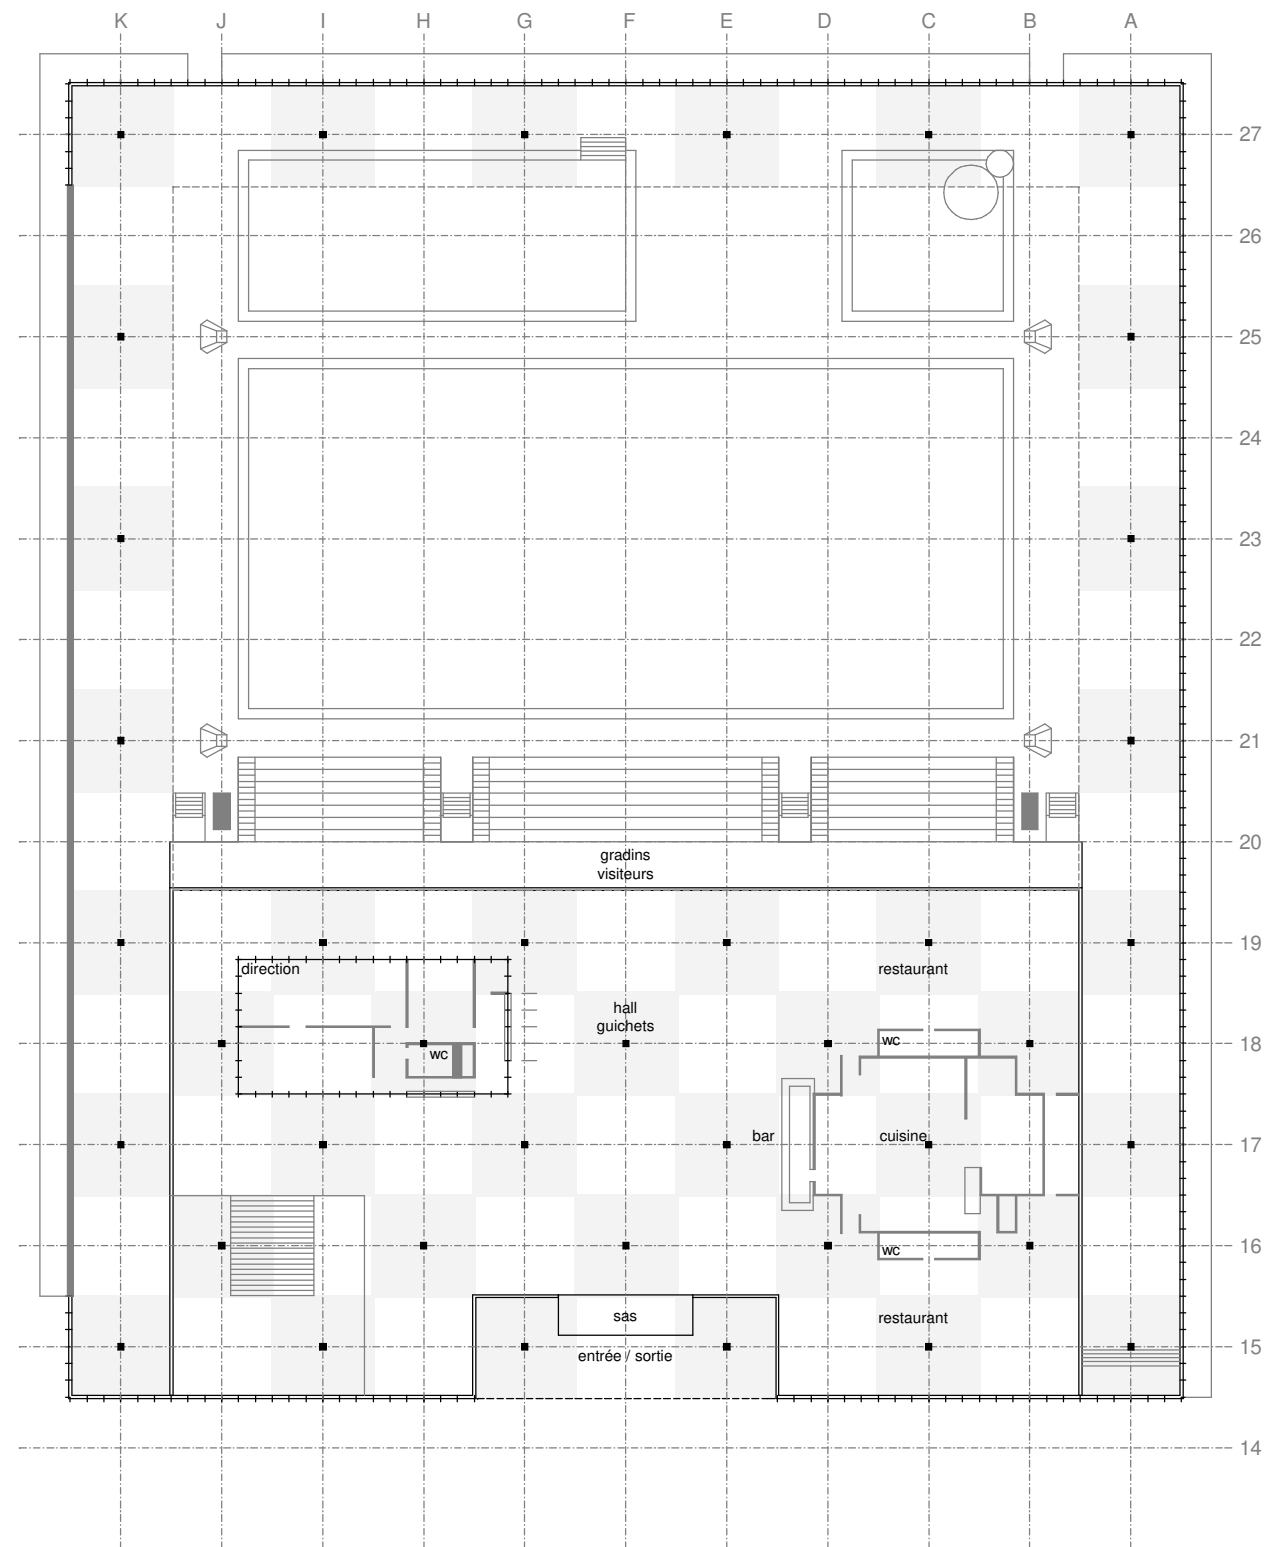
4.1 REVALORISATION ARCHITECTURALE
 1.1 TRANSFORMATIONS DE 1966 - 1995 / ETAT D'ORIGINE 1966

éléments existants

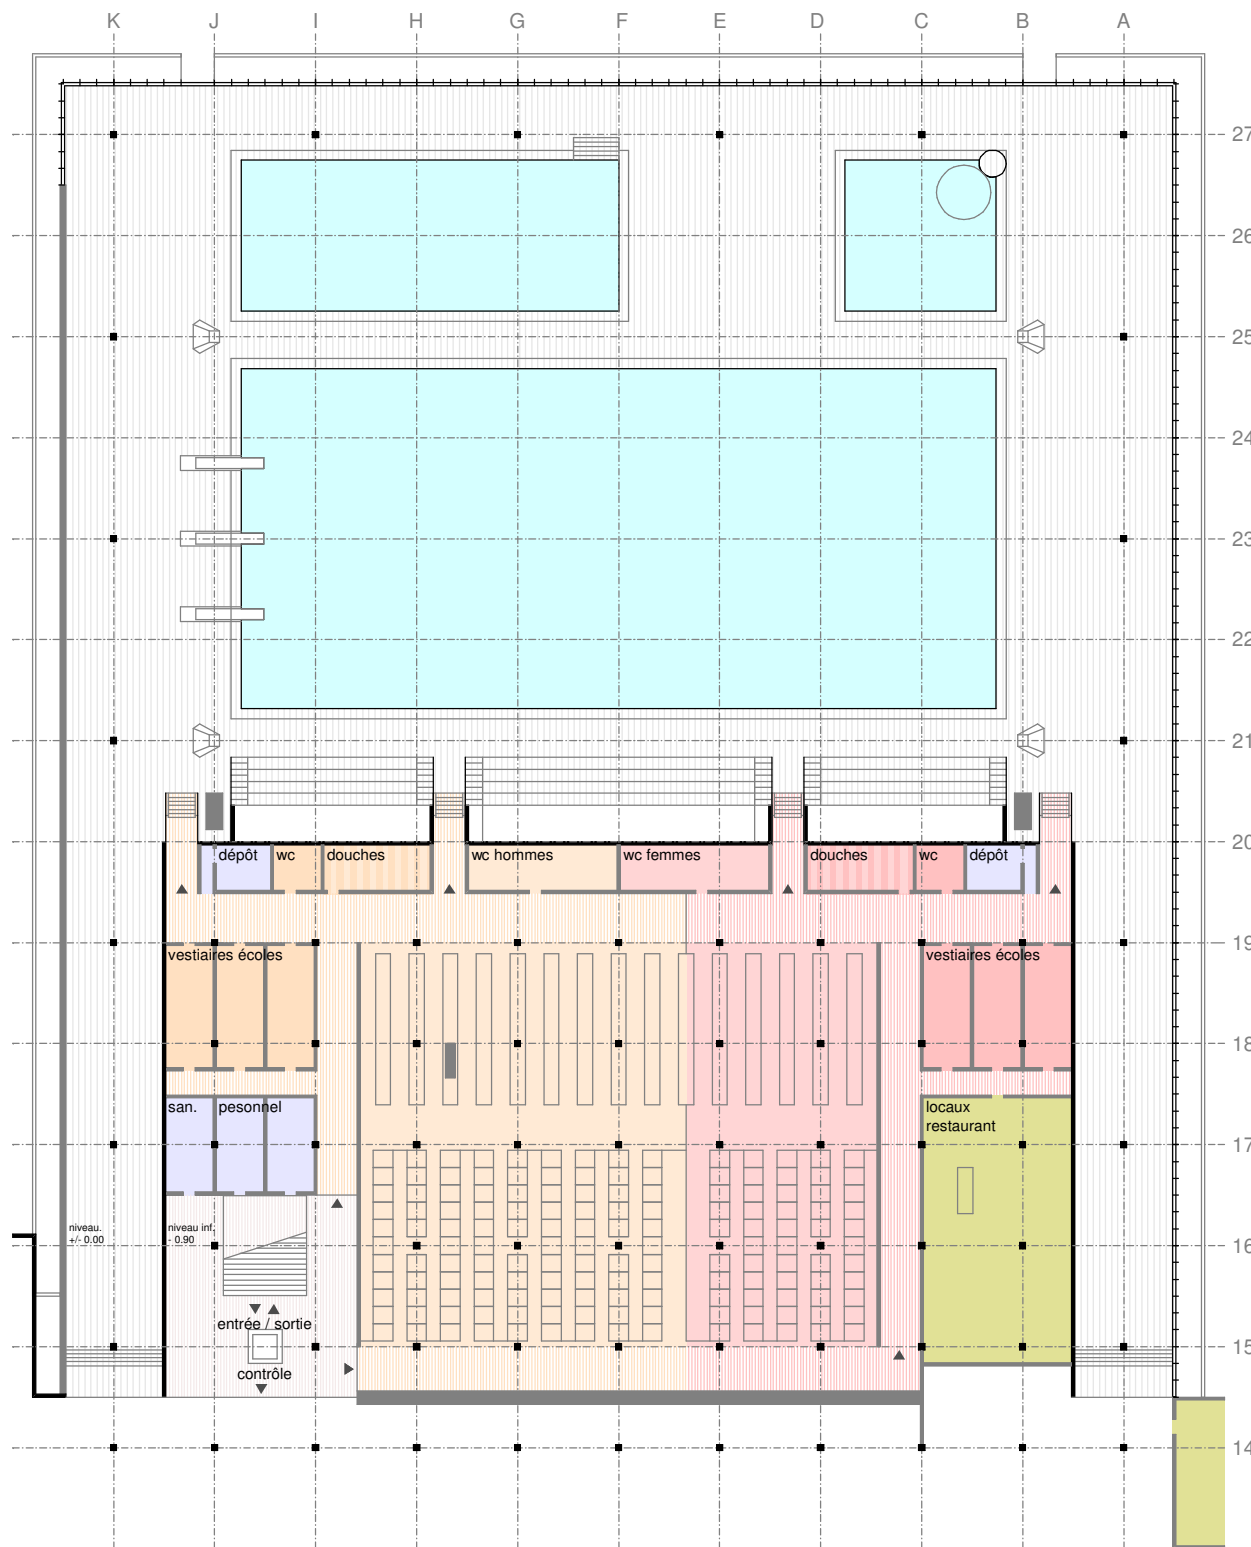
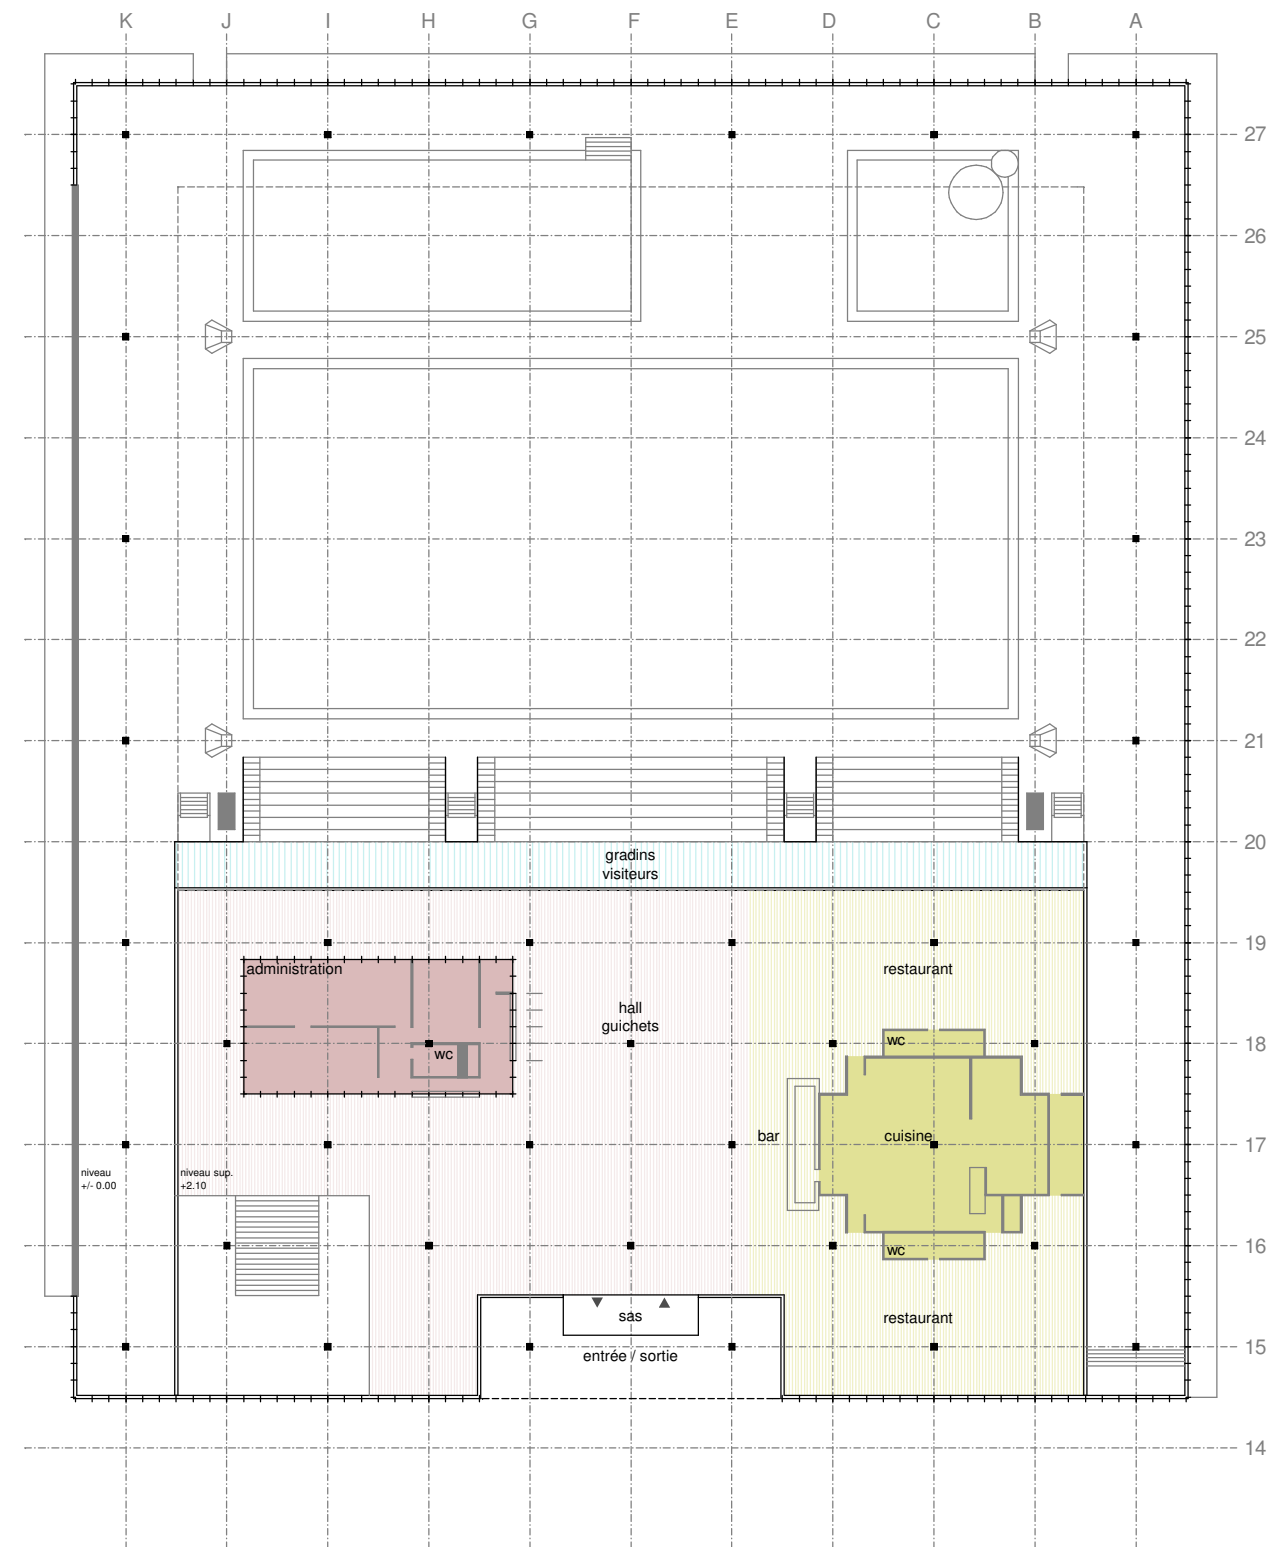
4.1 REVALORISATION ARCHITECTURALE
2.1 SCHEMA DE FONCTIONNEMENT / ETAT D'ORIGINE 1966

- éléments existants
- surfaces de distribution/hall
- espace bassins
- vestiaires hommes
- vestiaires femmes
- services
- administration/guichets
- surfaces bar/restaurant

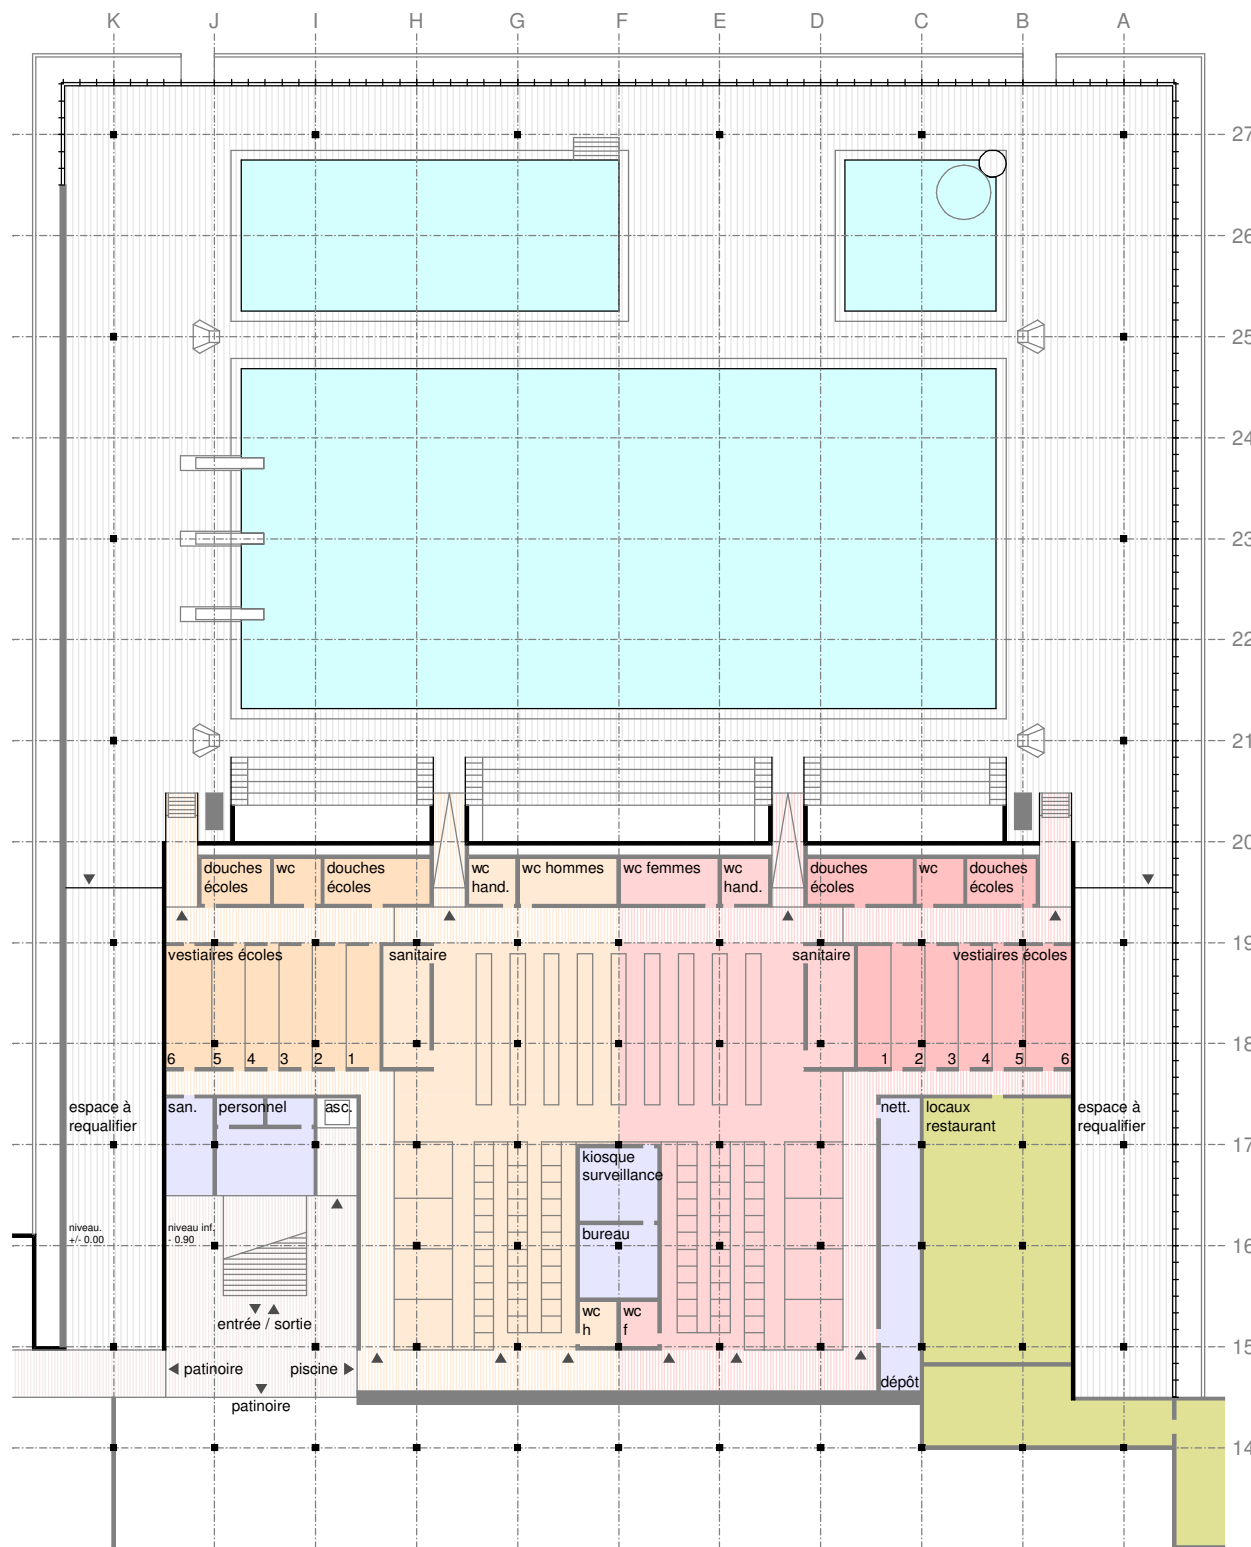
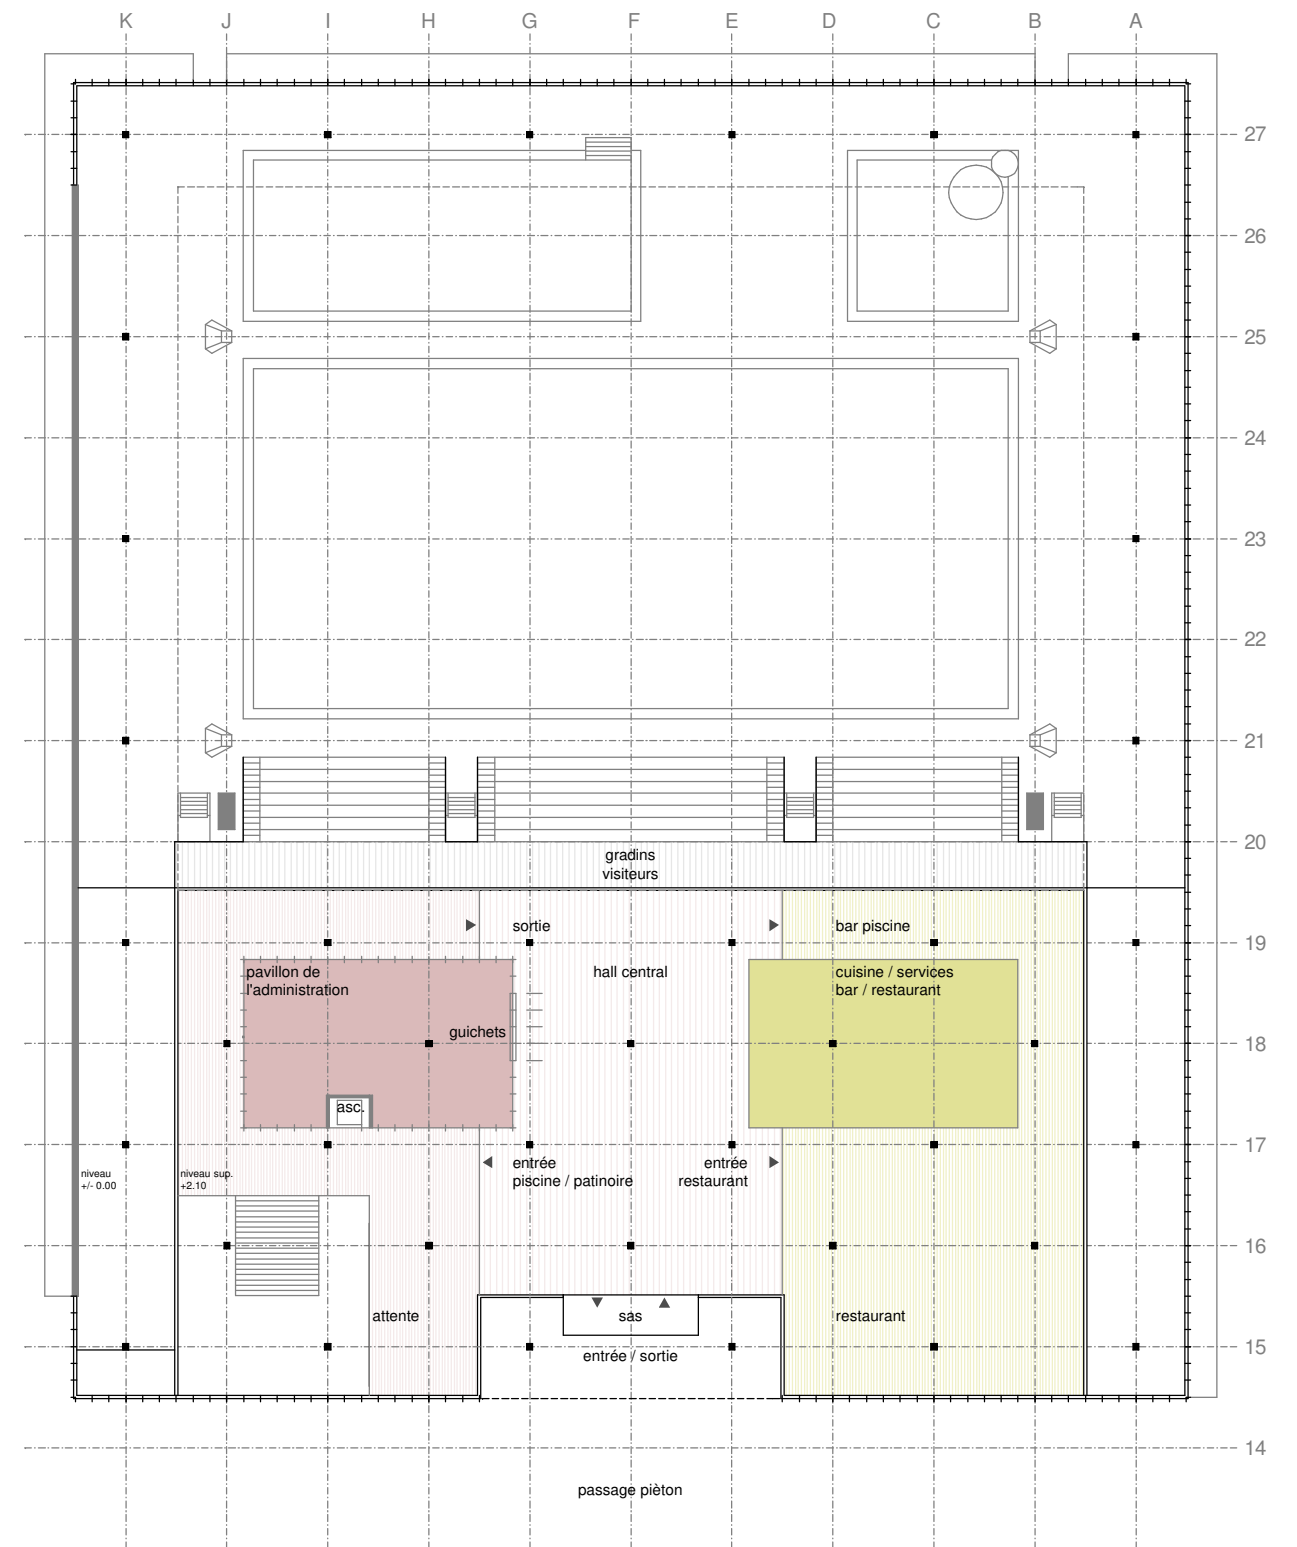
4.1 REVALORISATION ARCHITECTURALE
2.2 SCHEMA DE FONCTIONNEMENT / PROPOSITION

- éléments existants
- surfaces de distribution/hall
- espace bassins
- vestiaires hommes
- vestiaires femmes
- services
- administration/guichets
- surfaces bar/restaurant

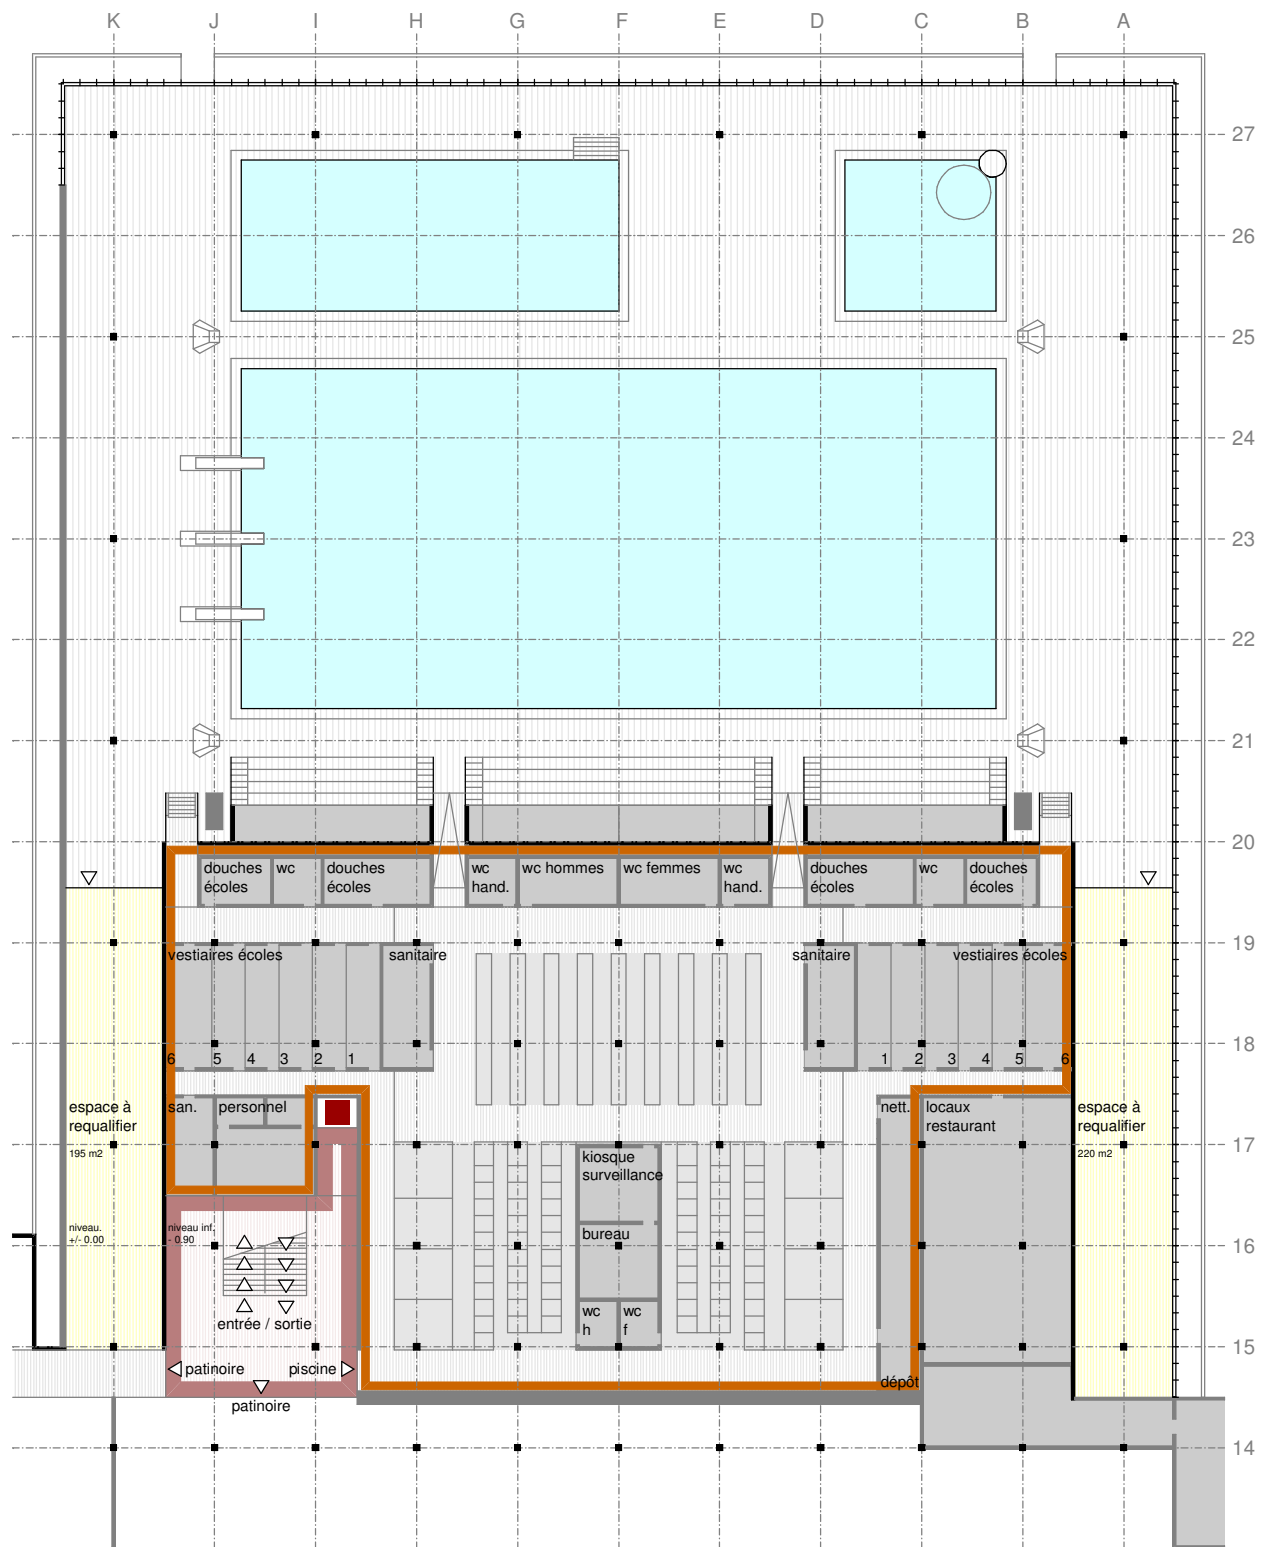
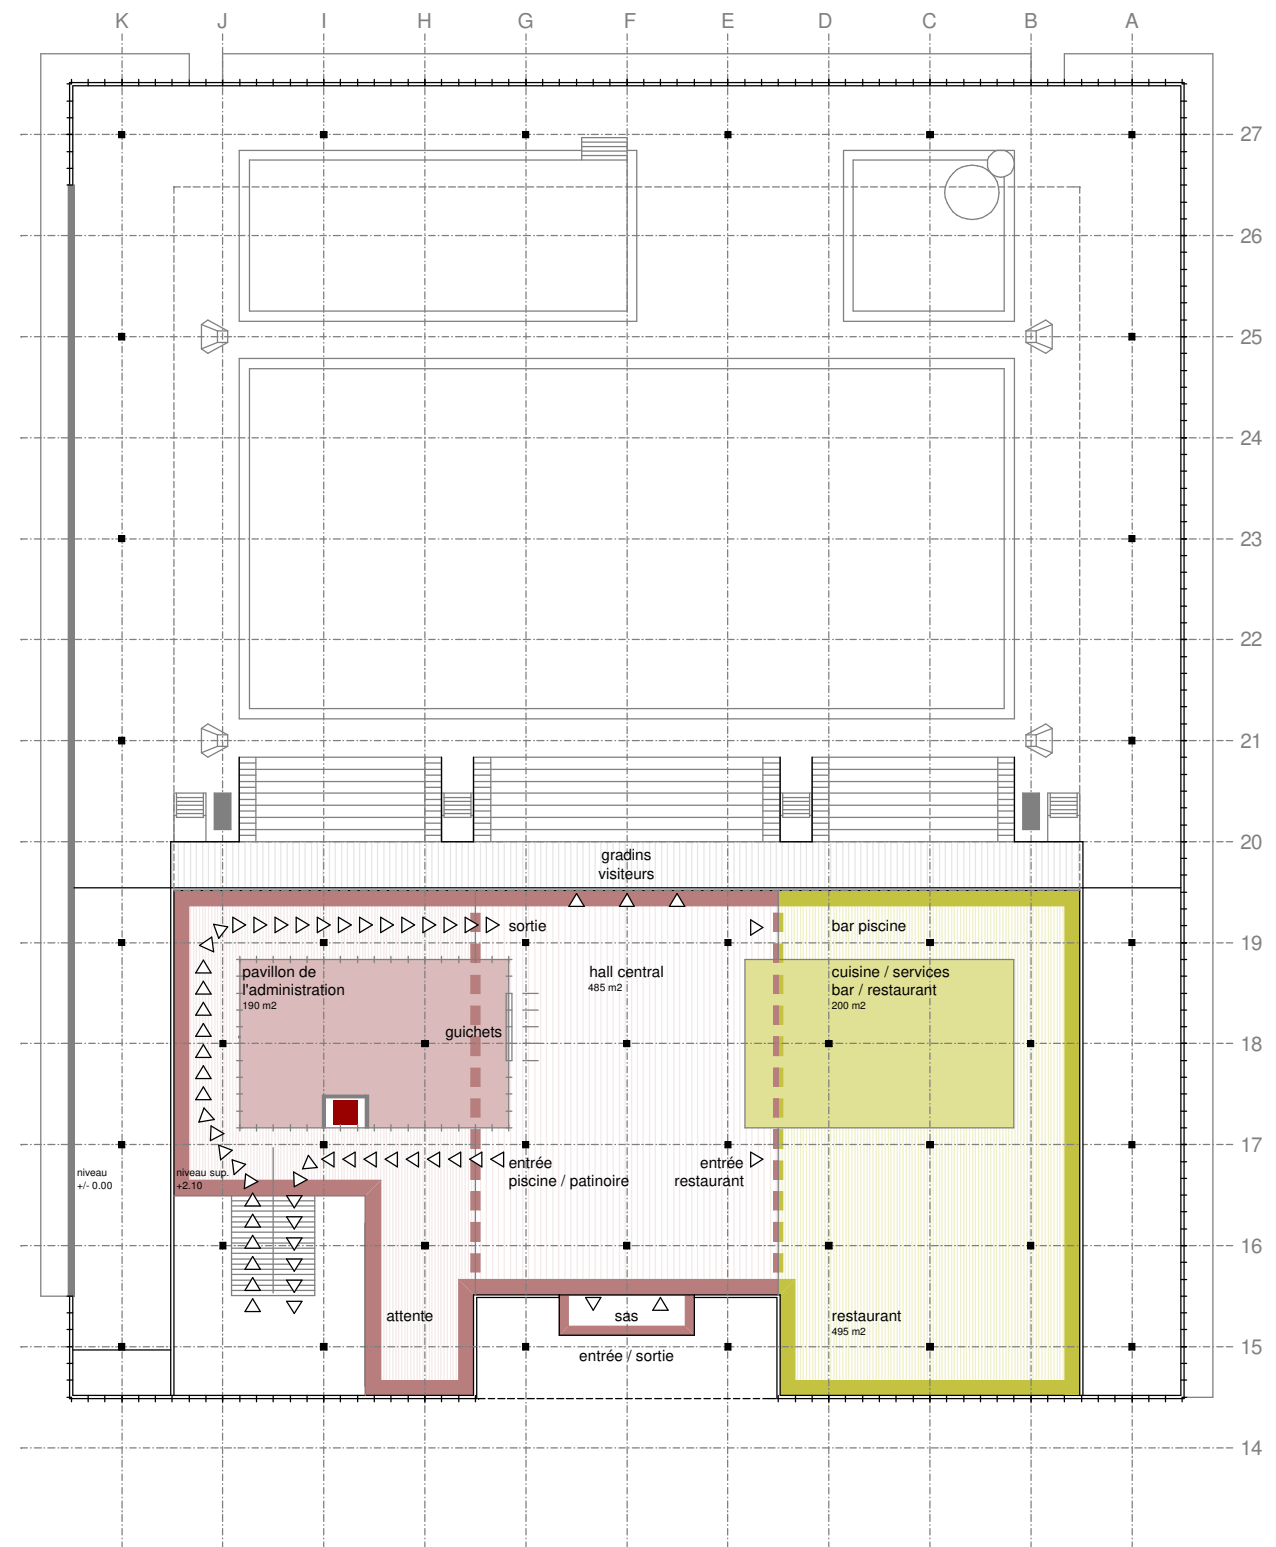
4.1 REVALORISATION ARCHITECTURALE
2.3 SCHEMA DIRECTEUR

- couloirs lateraux:
espaces à requalifier
- hall central:
espaces à réorganiser
- vestiaires:
adaptation du fonctionnement
- accessibilité pour handicapés:
emplacement d'un ascenseur
- entrée/sortie:
itinéraire
